PFOS等の状況について

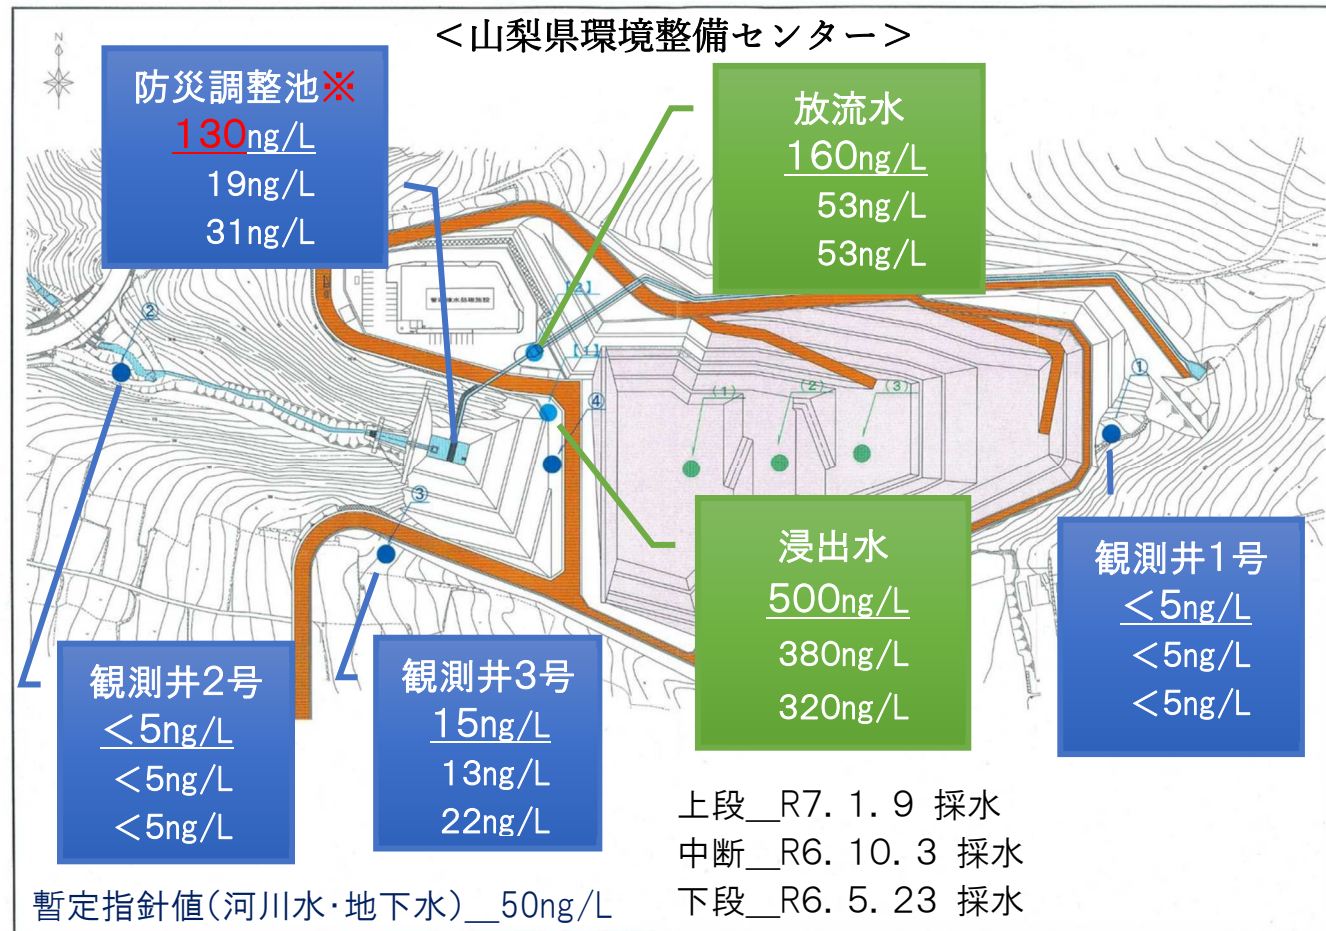
凡例 暫定指針値を適用して評価される地点 暫定指針値が適用されない地点

※防災調整池は R6.12.2 に定例検査のため全ての水を抜いて以降、降水がほぼ無く、防災調整池の保有水が越流して湯沢川に流れる状況はない。

- 速報値の報告があったR7.1.21に防災調整池への放流を停止するため、施設内に戻す循環運転に切り替え
 - 例年の降水量を想定すると、3月末までは循環運転が可能
- 緊急対応として、ほう素処理塔1・2の前後を入れ替え、処理状況を確認(1/21 採水)
 - 防災調整池の濃度が50ng/L以下になることを目標に、1/21 採水結果が50ng/L以下であることを確認した後、放流を再開する予定
- ほう素処理施設メーカーに原因確認を依頼すると共に、恒久対策について専門家に相談中
- 活性炭を1/22に交換済
 - 浸出水のPFOS等除去能力を強化
- 防災調整池からの影響について経過観察のため、3号井のモニタリングを2月上旬に実施し、以降はその結果により対応を検討
